الدليل البصري الحقلى لدعم الالتزام البيئى و الأداره : المقاولات للتحديد السريع للمخاوف البيئية الخطيره و الصحيه المهنيه والسلامه في المقاولات الصغيره.

حول سلسله الدليل البصري الحقلى لدعم
الالتزام البيئى و الأداره ENCAP.

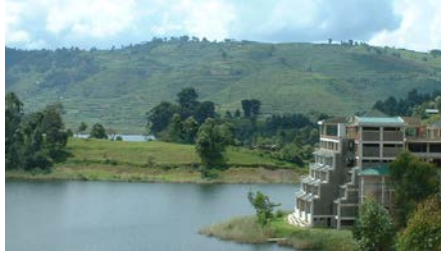
1. هل يقع الموقع فى حدود 30 متر من مسار مائى او كتلة مائية دائمة او موسمية؟

المشكلة 1: الأتشاء والتشغيل قد يتسبب ترسيبات او ملوثات اخرى للمياه.
لا		المشكلة 2: قد يتداخل الأتشاء مع صرف المياه فى أراضى المصب. الصورة: فندق جديد يقارب من الأتتهاء مقام بجوار شاطئ حساس لبحيرة.

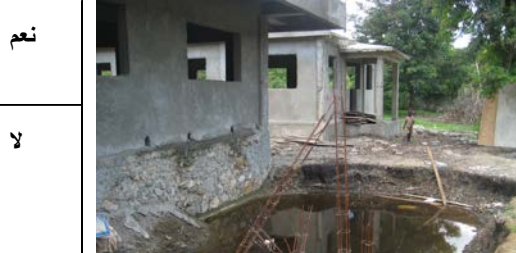
ب.1. هل هناك مياه راكدة فى الموقع؟ إذا كانت الإجابة "بنعم" ، فهل هناك سبب يدعو للإعتقاد بان هذه المياه راكدة لمدة اكثر من اربعة ايام؟

المشكلة: المياه الراكدة تولد الحشرات، نواقل الامراض وخاصة البعوض. يحتاج مرض الملا ريا الى 4ايام لفقس البيض وبلوغ البعوض لمرحلة الطيران.

الصورة: مياه راكدة تملء حفرة أساسات. (مأخوذة من Sun Mountain International).

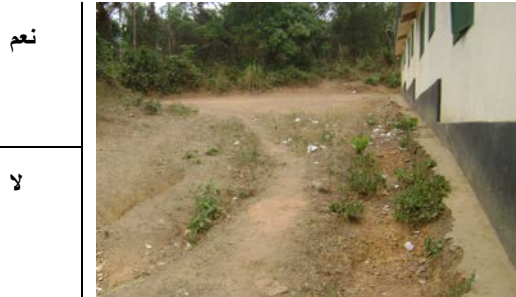
ب.2. هل هناك تآكل من مواد تطهير الموقع أو من المواد المشونة؟ وجود وديان فى الاراضى المحيطة سببها الأساسى هو جريان المياه من الموقع؟

المشكلة: بالإضافة إلى التلحل الدائم للموقع نفسه فان التآكل/جريان المياه من الموقع يسبب تحلل المياه السطحية القريبة ويدر الأراضى المجاورة.

الصورة: تآكل قد بدأ على إنحدار بجوار هذه المدرسة الجديدة خلال الإنشاء وابتصر بعدئذ ليكشف عن اساس المنشأ. (مأخوذة من Sun Mountain International).

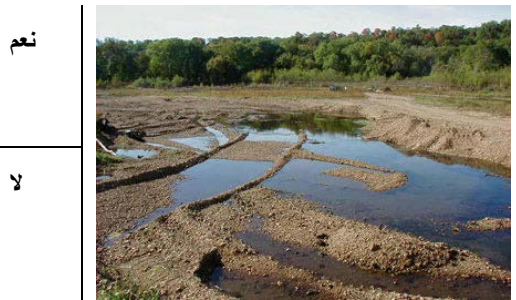
ب.3. هل الردم، الرمل أو/ والزلط مأخوذ من مسار مائى او منطقة نظام بيئى حساس؟

المشكلة: مواد التعدين من قاع المسارات المائية والأراضى الرطبة تسبب سوء نوعية المياه وتدمر الكائنات الحساسة، وتغير من مسارات المياه ويمكن ان تنتج مياه راكدة.

الصورة: أستخراج الزلط تسبب فى التآكل وتوقف مسار المياه فى هذا الجدول المائى (مأخوذة من إدارة ميسوري للموارد الطبيعية).

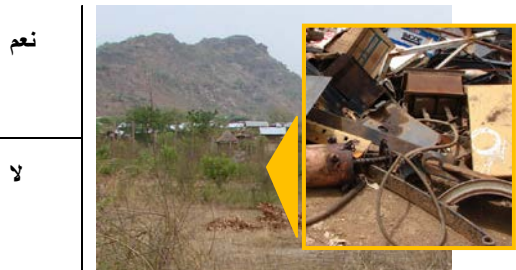
ب.4. هل يتم التخلص من مخلفات البناء والحطام المتطاير فى العراء ؟

المشكلة: هذه المخلفات تسبب خطورة طبيعية (مثل: كسر الزجاج، صحائف الاسطح المتآكلة المغطاة بالصدأ) والمواد الخطرة (مثل دهانات الرصاص) التي يمكنها توليد كائنات لمولدات الأمراض.

الصورة: قرية خلف موقع مقلب قمامة فى العراء.

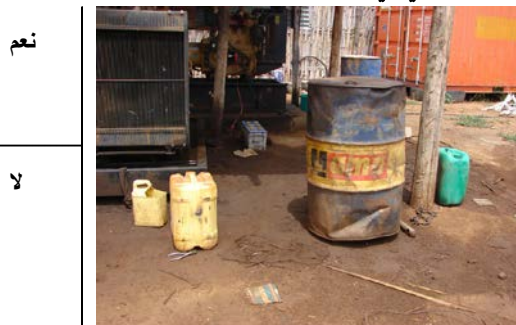
ب.5. هل يوجد وقود، زيوت، دهانات، أو إنسكاب كيميائى فى الأرض أو مسارات المياه؟

المشكلة: هذه الإنسكابات تسمم التربة والمياه السطحية والجوفية.

الصورة: تبيع الارض تحت مظلة المولد بإنسكابات الوقود والزيوت بالرغم من وجود بلاطة خرسانية تحت المولد.
